## (2) 慈尊院地区の川湊

### (3) 慈尊院の町並

## 第3章 九度山の川湊と町並について

## 2 節 外観調査

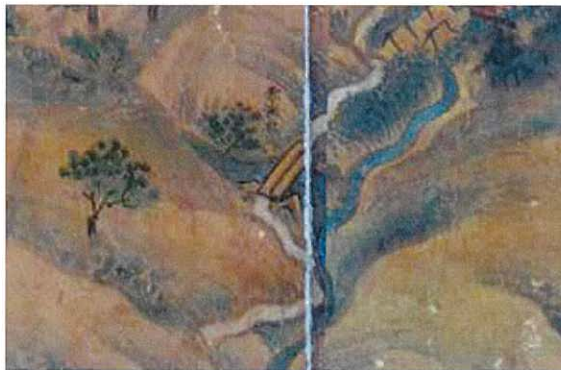
写真 2-12 赤瀬橋の様子

史料②の西南院の古絵図（江戸時代後期）には、溪谷に架け渡された橋が描かれ「赤瀬橋」との注記があり、この橋は2枚の幅広の板を架け渡した

ように描かれており、全体から見ても本格的なものではなく、槇尾道を利用した物資の運搬に関して最も弱点になる要素であろう。これに対し同図には、上流の「不動道」に当たる河根集落においては丹生川に架けられた「千石橋」は幅が非常に広くしかも反り橋で左右に欄干を備えた“本格的”な橋が描かれており、さすが近世の本街道に架けられた橋の構造である。

この問題点に対処するため赤瀬橋の架け替えに関して、町史 史料編 寛政6年（1794）の地藏寺文書には興味深い記載がある。精算書に転載されている「勸化帳の序の写し」として『夫高野御領椎出村赤瀬橋といふハ西国巡礼の道筋也、しかるに、此橋屋水の逆巻く淵の上にたゞ一本の投渡しなれば、老いの道者ハさうにして女童の迷惑有事多年見聞きし、（中略）此度厚心の人々の施入を請へて橋幅を広くなすハゆきゝの人の心を安んし、（後略）』と記している。

寄付を募った結果経費の総額は「銀一貫貳百四十匁三分」をあつめ、橋の規模・構造等に関する記載はないがその規模は相当に強化され槇尾道の通行量に合わせて整備されてきたと考えられる。この古絵図に描かれている2枚の板を渡した「一本の投渡し」（勸化帳の記載表現）の構造からその規模・構造は不明であるが相当な規模の橋に架け替えたことが知られる。

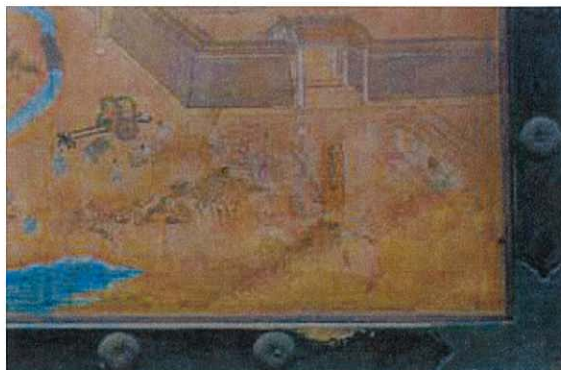
写真 2-18 史料① 慈尊院籠堂 部分拡大

この古絵図は剥落等が多く不鮮明な部分も多いが「上皇」の高野詣を描いたとされ法皇一行は町石道を高野山に向かって登山しつつあり、慈尊院前門前通りの東面には平入・入母屋造・茅葺の建物が3棟描かれているがそれより北方は図幅外となっている。

部欠・正面の平部分は総て開放）が描かれている。境内の東方には牛車や関係者が詳しく描かれ、その詳細については非常に不明瞭な事項が多いがこの状況について想像をたくましくしてみると、この西方建物内には東を向いた女院らしき人物が描かれている。高野山は厳しく「女人禁制」を執っておりここ慈尊院は「女人高野」とされここから先は女人が入ることが許されてなかったことから、この建物は非日常の臨時的「籠堂」的な仮設の建物と考えられる。

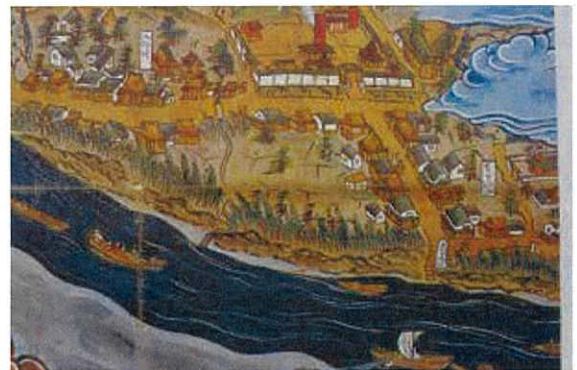
写真 2-19 史料④ 慈尊院の町並 1

全体で40棟の建物を描き、慈尊院北の正面の角

の2棟は妻入、他は総て平入りに配置し、瓦葺は20棟（うち切妻造に4面庇は6棟・切妻造は14棟）・茅葺きは20棟（うち瓦葺の庇付は2棟）、土蔵は8棟（うち切妻造・瓦葺は7棟・入母屋造・茅葺は1棟）を描いている。

道に面し東及び北面については、殆どの建物について半間の庇を付けたり室内側の半間を内側に入り込ませてミセ空間を作り出して商家関係のミセ構えとしている。

政所の別当家であった中橋家については「中橋氏」と注記し西面を除く3方に山の字形に漆喰壁・瓦葺きの土塀を廻し、南方に執務空間の切妻造・4面庇付・瓦葺と切妻造・茅葺の門、北方に入母

屋造・茅葺（大棟に瓦葺の越屋根付き、唯一の事例）の主屋と入母屋造・茅葺の門を構え他の一般民家とは大きく一線を画している。

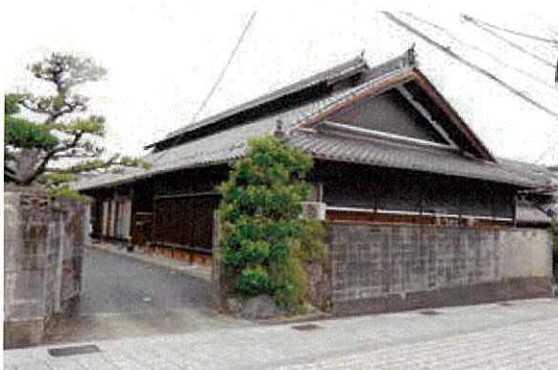
写真 2-25 丹下家住宅 主屋

建物が残されていることが判明した。門前通りの中央付近の丹下家の主屋は、大正時代頃とみられる大型の入母屋造・棧瓦葺きでほぼ大棟全体にわたり棧瓦葺きの「越屋根」を備えた特殊な建物が残されている。この特殊な遺構の祖型と考えられるのは隣接する「入郷」地区に残されている国登録有形文化財の岡家住宅主屋である（明治3年[1870]上棟）。

その構造形式はツシ2階建・入母屋造・4面庇付・棧瓦葺で、本瓦葺で建ちの高い越屋根を構える事例が保存されており、この主屋はその簡略形と考えられる事例となる遺構である。

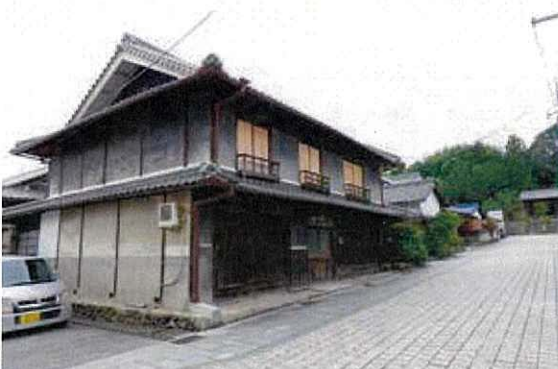
写真 2-26 坂中家住宅 主屋（旧宿屋）

紀の川畔から慈尊院正門に到る参道沿いには坂中家住宅をはじめとした2階建・入母屋造・4面庇付で2階の各窓部分には木製の手摺りが設けられ、元は宿屋であったとみられる遺構群が遺され、慈尊院への参拝者に利用されていたようである。このことについては、「紀の川—水の歴史街道—」（紀の川歴史街道編纂委員会編集 平成8年）にお

いて、『慈尊院前に角屋（のち名倉屋）・湊屋の川宿が繁盛し、門前の川縁に筏宿もみられた。』と記し、町史（民俗・文化財編）において慈尊院地区における「屋号」名を17軒を列举しており、そのうちその記載事項等からして宿屋であったと考えられる相当数の屋号も観られ、小さいながらも門前町を形成していたと考えられる。

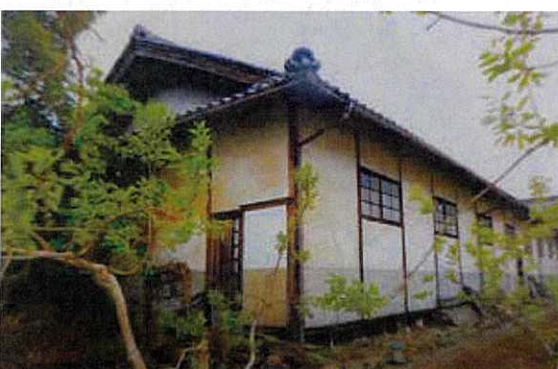
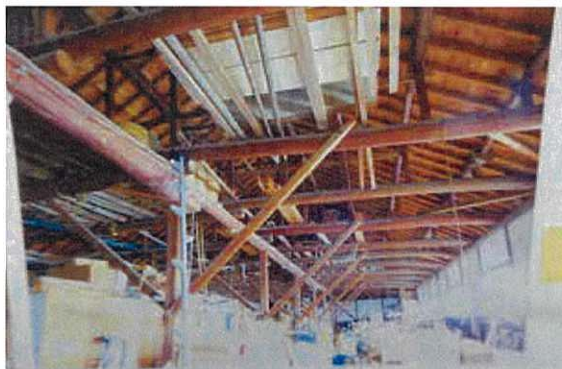
写真 2-27 果樹選果場建物 外観

そのうち坂中家住宅主屋の裏手（東側）には大正6年（1917）と伝わる「果樹選果場建物」が遺されている。各柱間は1間半毎に立てられた桁行16間・梁間5間・入母屋造で、内部は棟通りに2間おきに柱を立て地棟木を組み頬杖で補強した和

小屋を組み上げ、結構細い部材であるが内部は大きな空間を造り出すという特殊な建物が遺されている。

建築された時代は比較的に新しい巨大な建物であるが、地場産業であったカキやミカンの選果場の建物がほぼ完全な形で遺され、他に事例が確認されておらず貴重な遺構である。

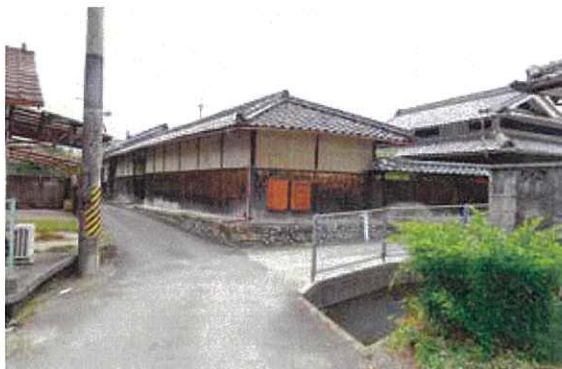
写真 2-29 北家住宅 長屋門と主屋

嵯峨浜に接し街道の南側に所在する北家は正面に桁行11間・梁間2間・寄棟造・棧瓦葺で江戸時代末期の長屋門（この地域では唯一江戸時代まで遡る遺構）を構え、その南方には大正頃のツシ2階建・4面庇付・棧瓦葺の主屋を構えるという整った屋敷構を残している。

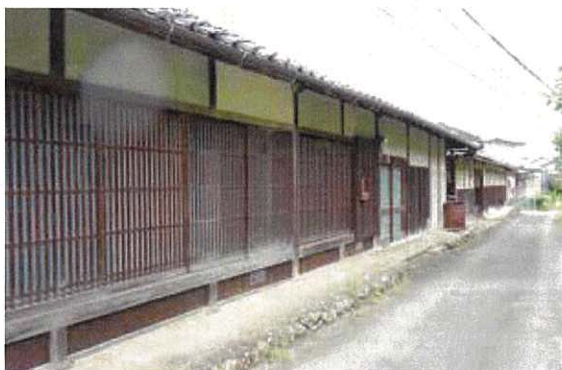
写真 2-30 西畑家住宅 主屋（旧宿屋）

更にその東隣の西畑家には桁行10間の主屋でその東辺の5間には連続した細い縦格子を嵌め込み低い縁を構えいかにも街道に面した宿屋とみられる構造をもち、嵯峨浜という榎尾道の「渡し場」に続く町並を構成する古い景観を醸し出している。

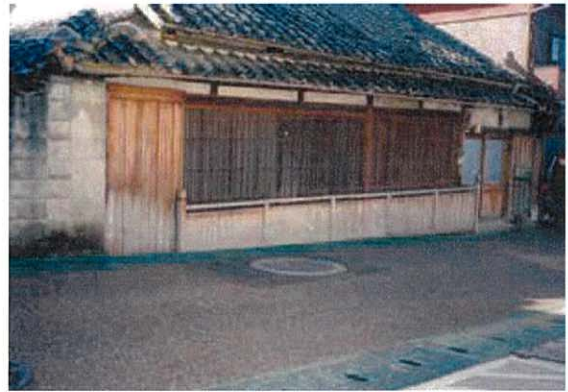
写真 3-1 中西家住宅 前身主屋古写真 昭和 53 年撮影（中西章氏提供）

主屋は入母屋造・4面庇・棧瓦葺で北側廊下の前面には縦格子を嵌込む形式で大正から昭和初期頃かと判断していたが、再聞き取では明治の中頃からの前面道路（槇尾道）の拡幅により、庇部分の3尺ほどが削り取られたとのことで、その後の改修・補修により外観の雰囲気新しく感じられるようになってきたようである  
縦格子戸は古く、前面の腰高板塀は極新しい造作である

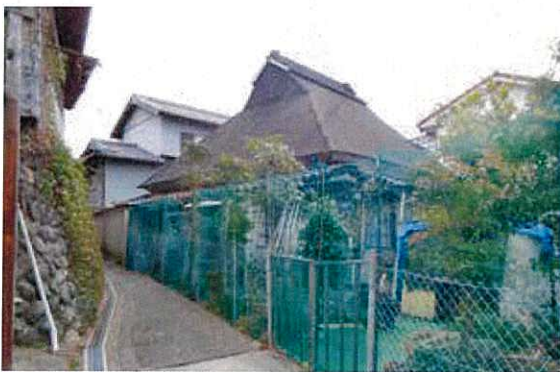
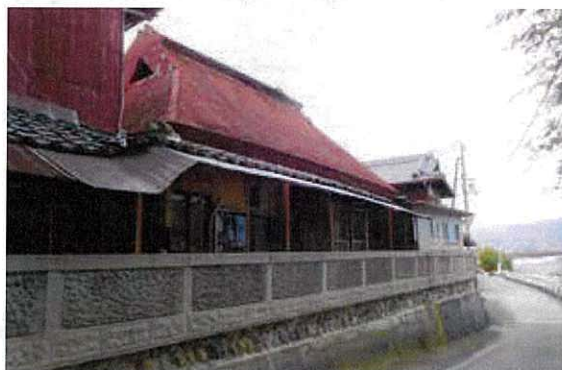
特殊例となっているのが茅葺で表面はトタンで覆ってはいるが入母屋造の住宅が2棟（千代ヶ丘と舟戸地区、）が遺されており、共に建立時期は江戸時代にまで遡るとみられる。2棟とも紀の川の断崖に沿った地域で舟戸地区の東部と千代ヶ丘の北部に位置している。この非常に密集した都市的な景観の中で2棟もの茅葺き屋根の住宅が遺されていることは希な事例で、古絵図に描かれた古い景観を彷彿とさせてくれる貴重な遺構である。

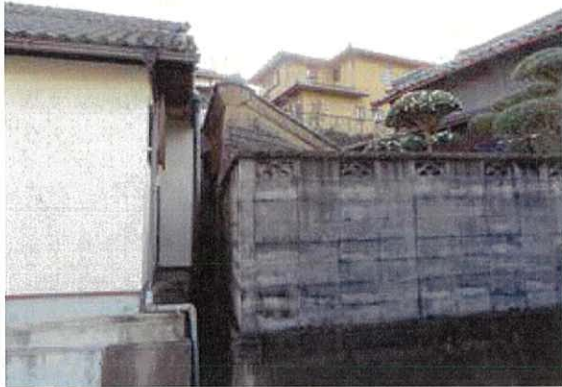
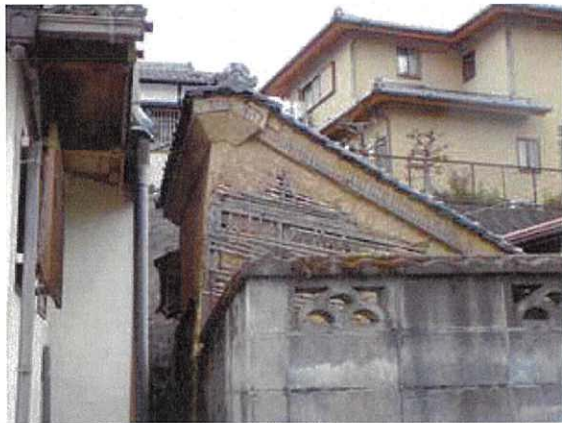
写真 3-4 舟戸地区の珍しい土蔵

舟戸地区の紀の川に沿って明治時代以前の建築になり平屋建の土蔵でほとんど唯一の事例である。今回は外観のみの調査でその周りは他の建物に囲まれた状況にあり、その妻の一部分が観察できる状況の遺構もある中での判定であり、本来の土蔵でない可能性もあり得る。

土蔵の屋根基本形式はすべて切妻造であるが、舟戸地区において「平屋建」で唯一の事例である「片流造」の土蔵が遺されている。小規模な特異な

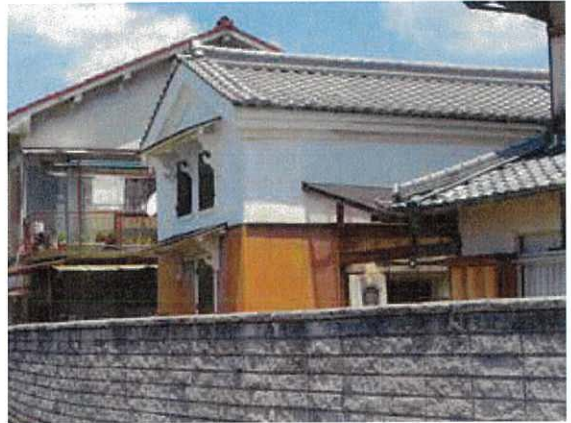
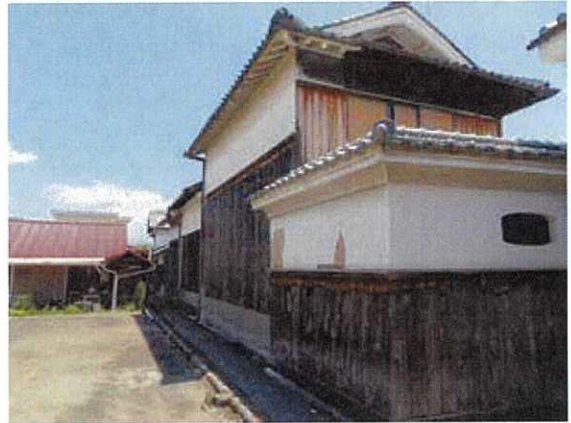
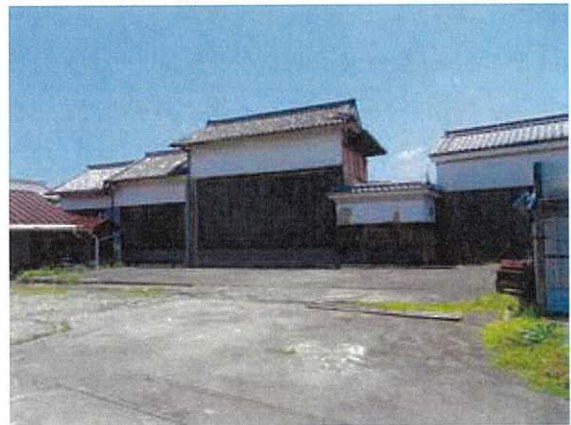
写真 3-10 連続する 2 群 6 棟の土蔵造群

同一の敷地と考えられる範囲において複数棟の土蔵の遺構が遺されているところが4カ所でみられた。「桃園」地区の一角にはほぼ一直線状に南北に連なり、最大となる合計2群6棟（外観からみて完全な別棟ではないが大棟の形式等から内部は完全な別室と判断できたり、内部の一部は居室に改造されたと考えられる事例）の土蔵群が連続している事例が確認された。
